# RAPPORT

## Kazerne KCT Roosendaal

Vooronderzoek land- en waterbodem

Klant: Rijksvastgoedbedrijf

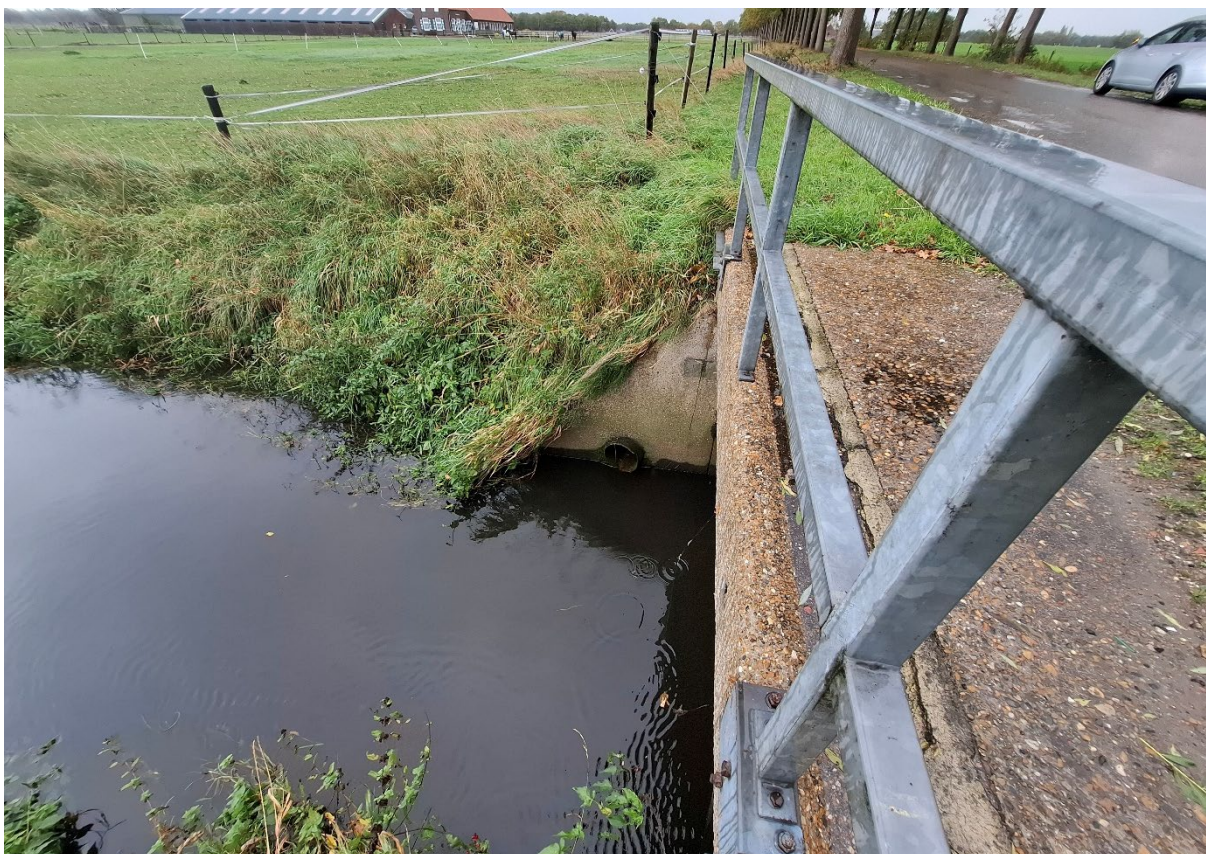
Foto: Zicht vanaf de Heijbeeksestraat bij de Kleine Aa van de duikerbrug met een open duiker naar de watergang langs de Heijbeeksestraat.

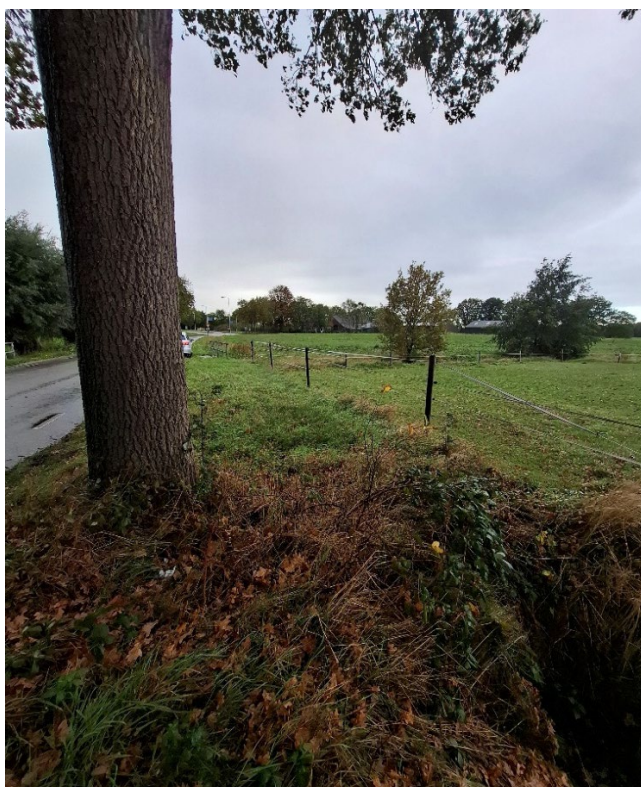
Foto: Zicht vanaf de Heijbeeksestraat op de berm tussen de duikerbrug en sloot naar de Heijbeeksestraat 5.

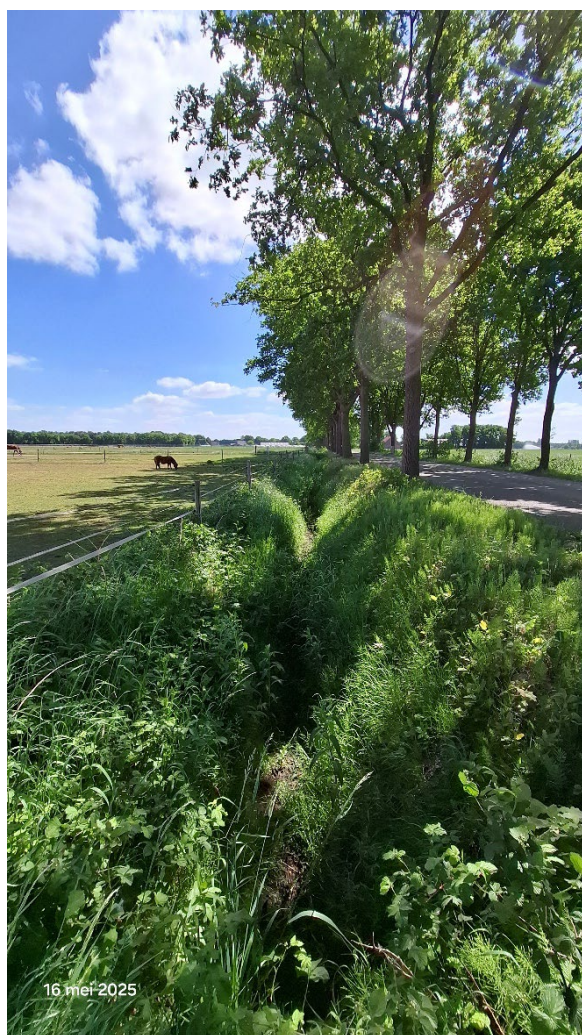
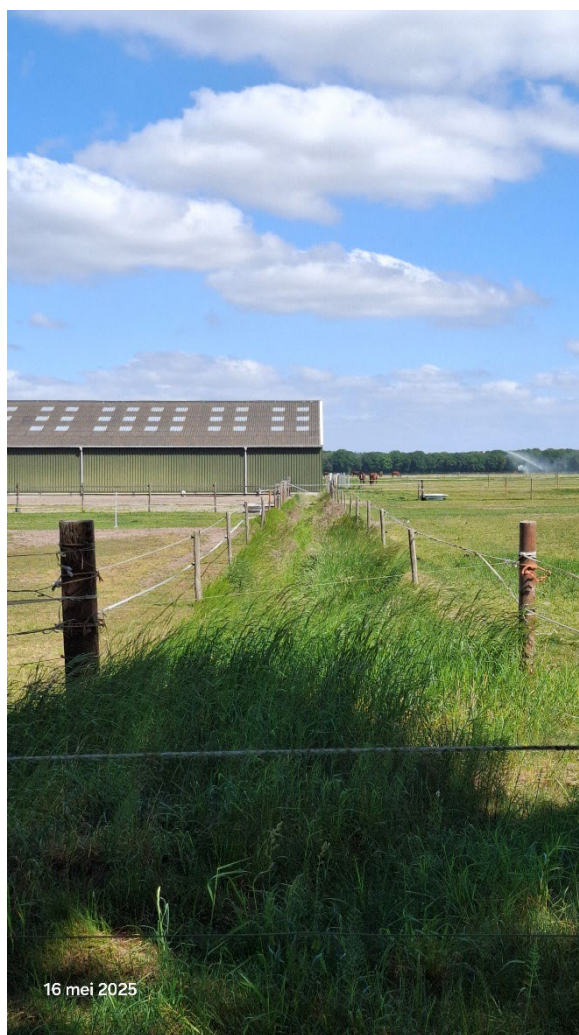
Foto's: Zicht vanaf de Heijbeeksestraat 5 op de aanwezige watergangen langs de weg en de watergang met extra duiker dwarsop richting de schuur.

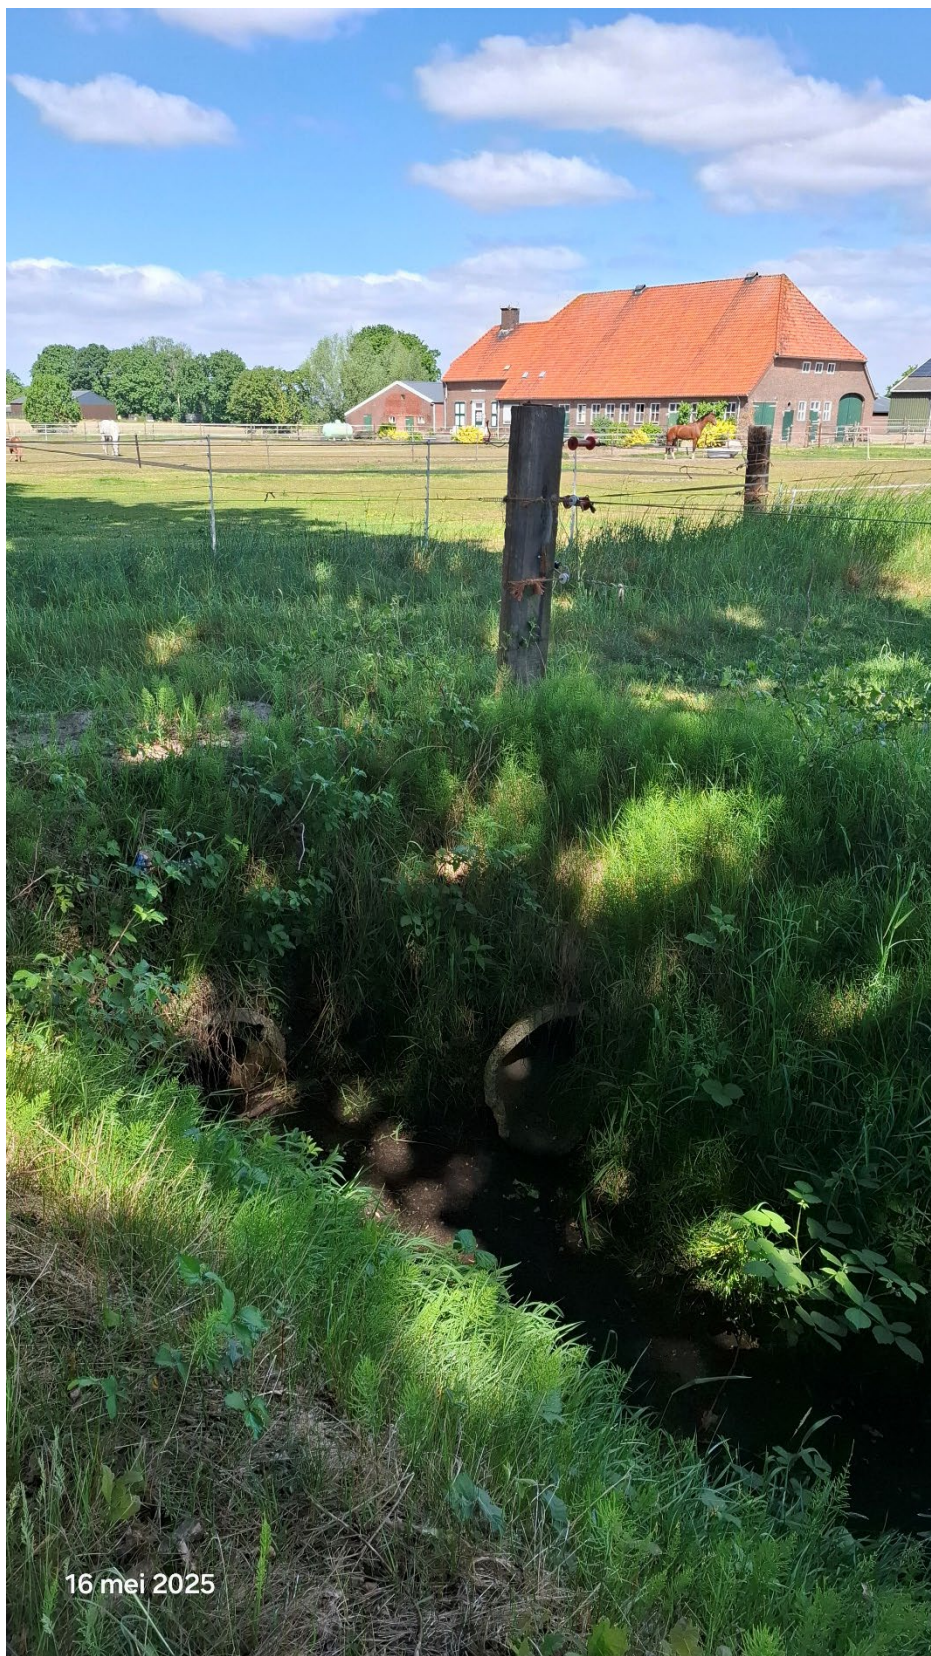
Foto: Zicht vanaf de Heijbeeksestraat op een extra aanwezige duiker naar de watergang dwarsop richting de schuur bij de Heijbeeksestraat 5.

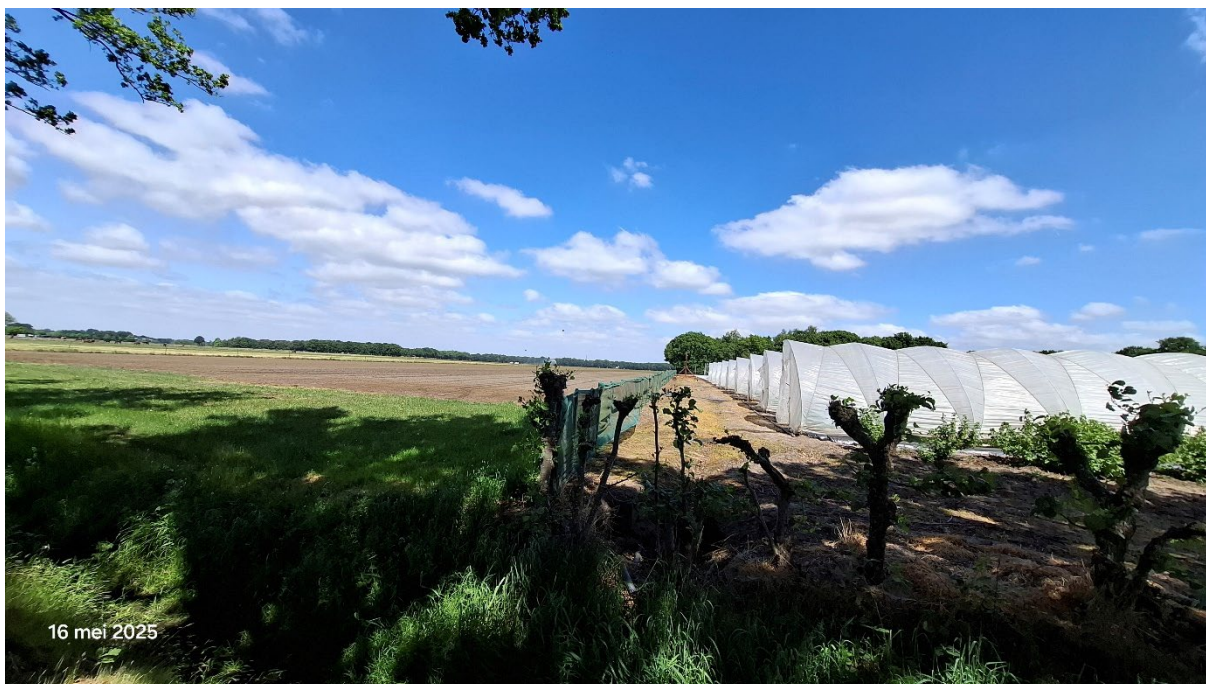
Foto boven: Zicht vanaf de Heijbeeksestraat richting de Kerkweg 52, onderzoekslocatie met fruitteelt (aardbeien) met een hemelwaterafvoer op de watergangen.

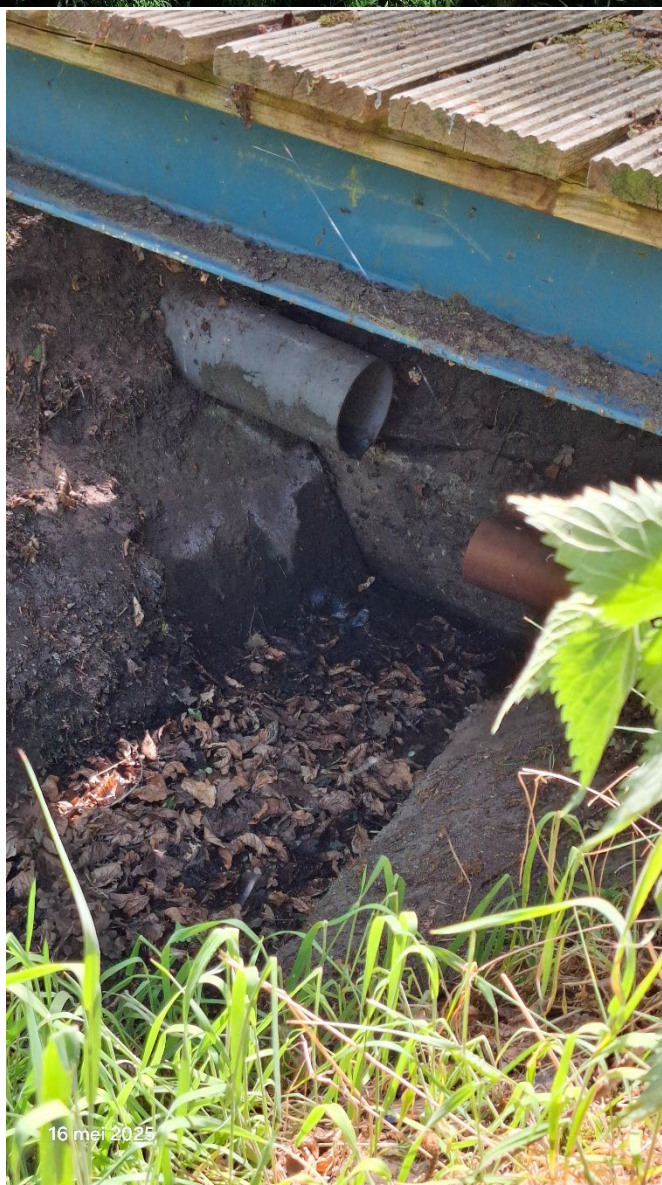
Foto rechts: zicht op de hemelwaterafvoeren van de weg en terrein bij de woning aan de Kerkweg 44.

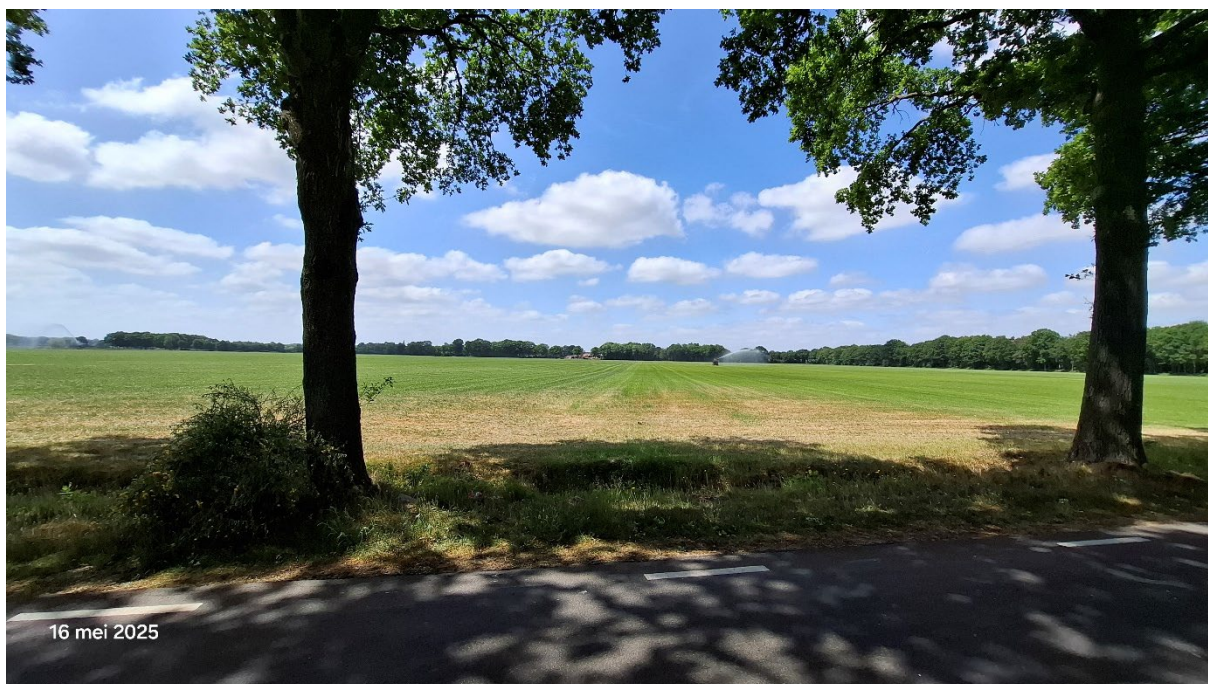
Foto: Zicht vanaf de Kerkweg op de watergang OWL15955 die niet gevonden is.

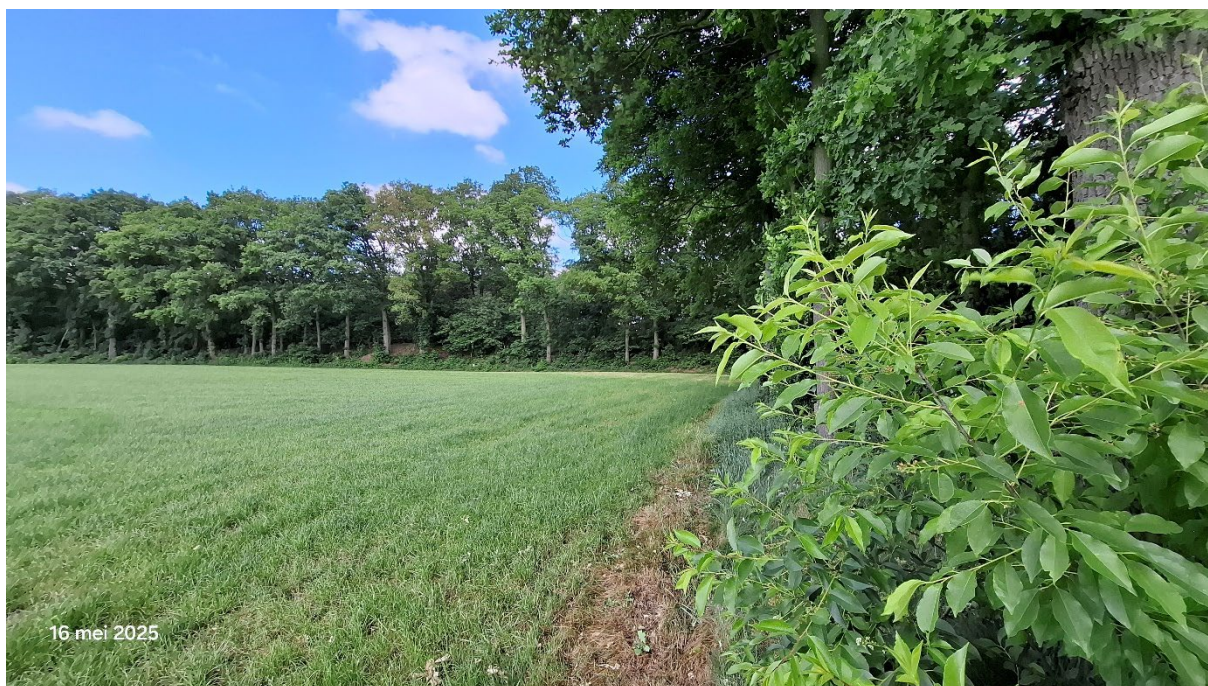
Foto: Zicht op de noordelijke grens van de onderzoekslocatie met een grondwal.

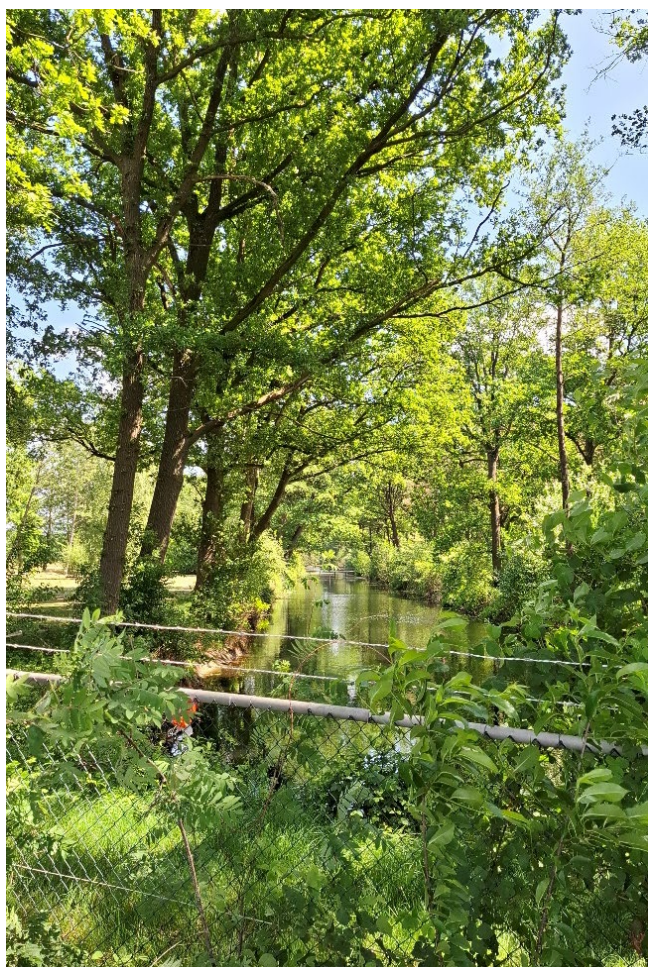
Foto: Zicht op de brede watergang aan de noordzijde bij de onderzoekslocatie vanaf de Oude Turfvaartsestraat.

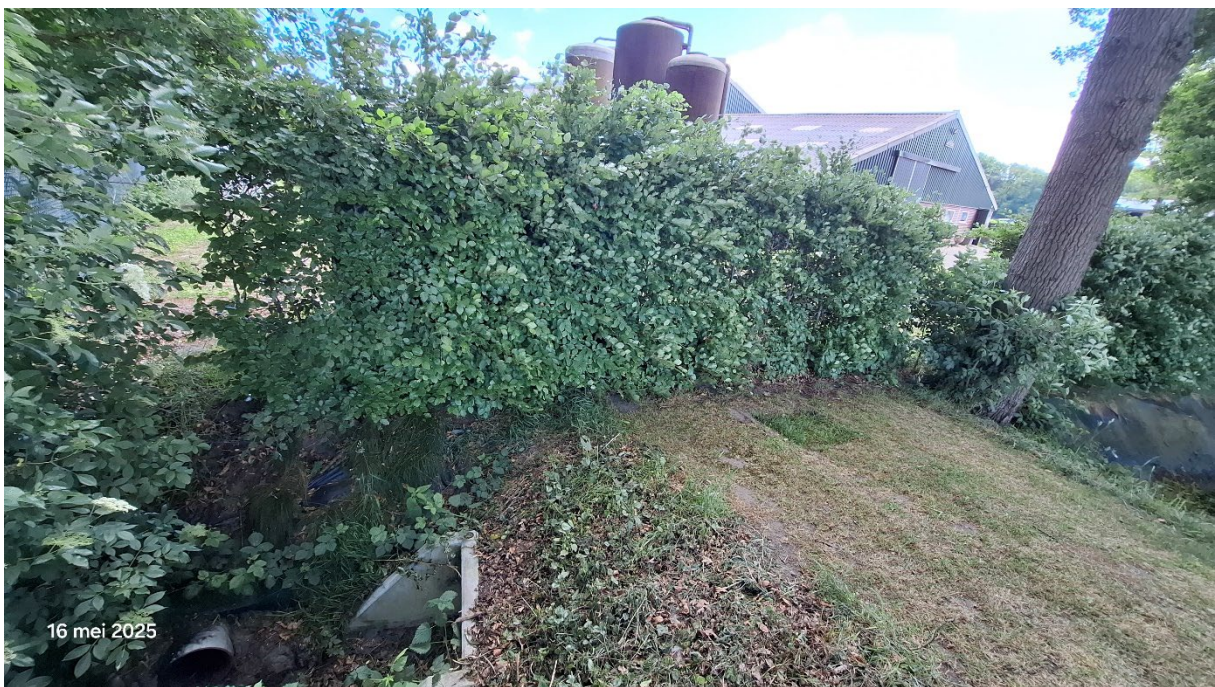
Foto: Zicht op het werkterrein van de Oude Turfvaartsestraat 51 met een hemelwaterafvoer en betonconstructie voor de duiker onder de dam.

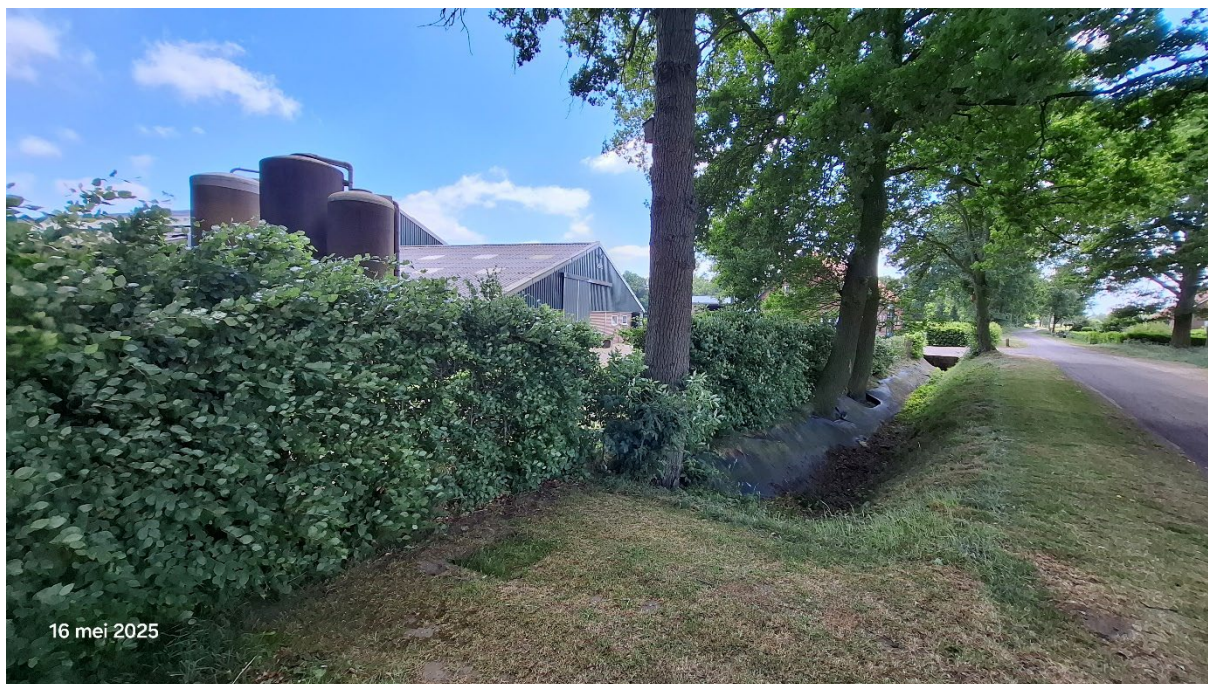
Foto: Zicht op het werkterrein van de Oude Turfvaartsestraat 51 met taludbescherming in de watergang.

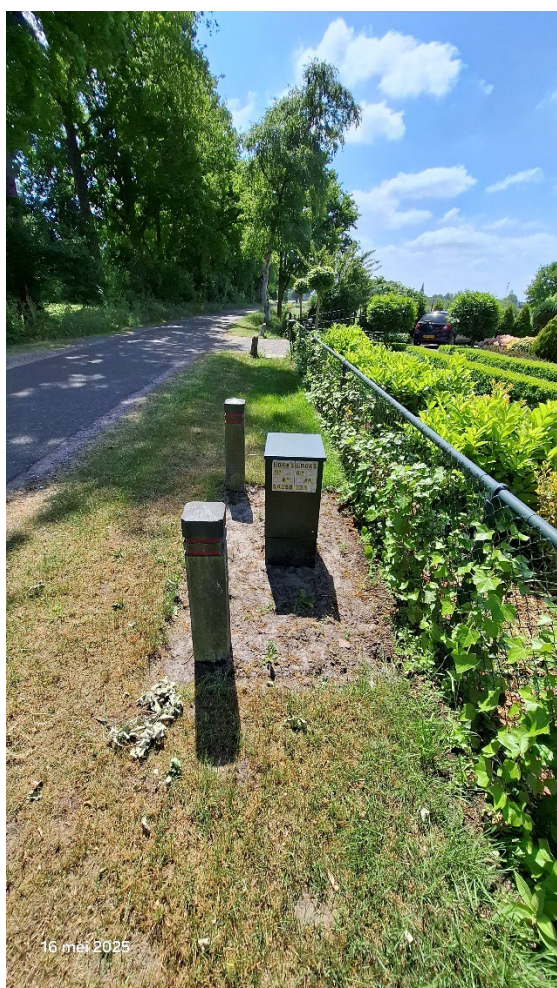
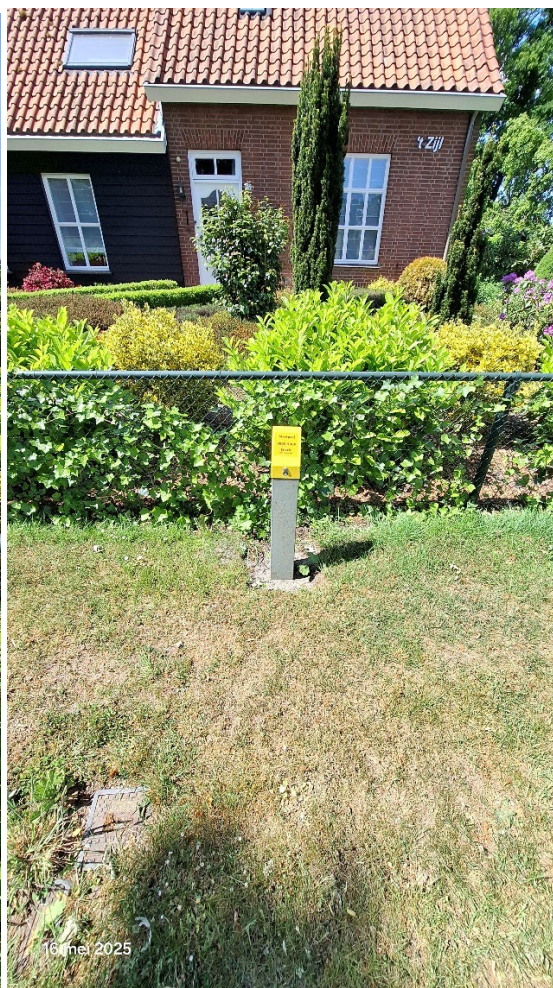
Foto's: Zicht op de paaltjes van de hoge- en lage drukleiding voor gas en Enexis (oliedrukkabel, hoogspanning) aan de Oude Turfvaartsestraat 52.

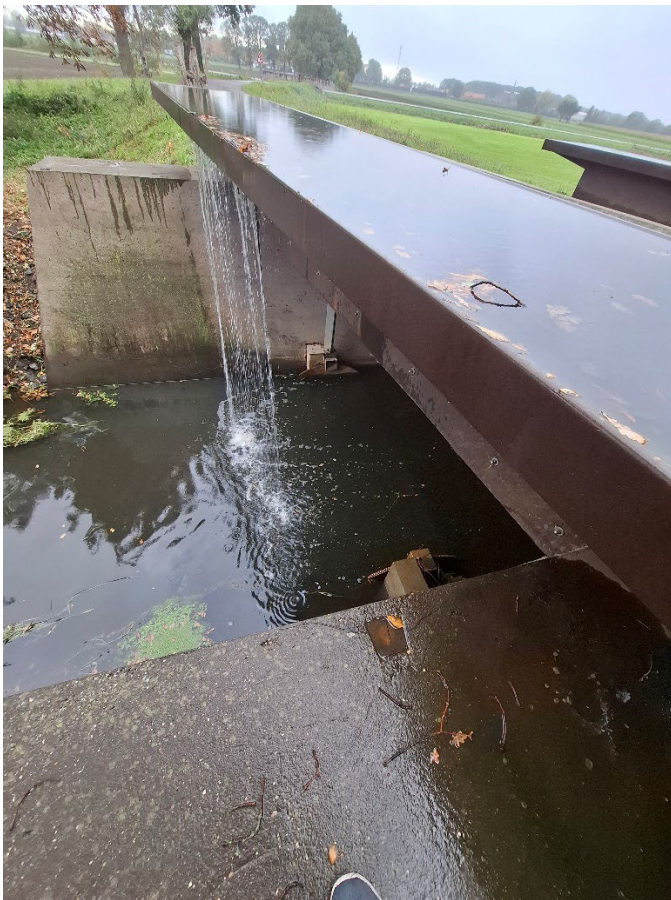
Foto: Zicht op de vispassage aan de Oude Turfvaartsestraat.
